PRZEGLĄD PODSTAWOWY

Nr: PR/01/2018

KSIĄŻKA PLACU ZABAW Nr: **1008/2018/PL**

Adres placu zabaw: **Dzierżoniewska 7,
01-985 Warszawa**

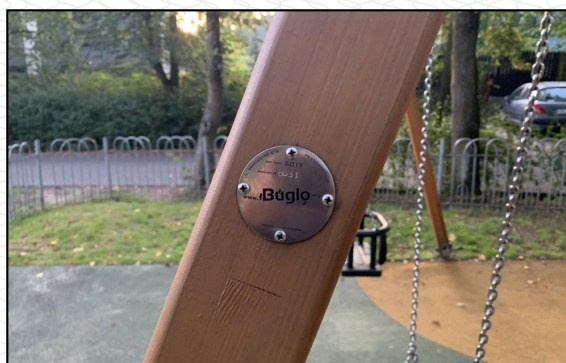
Zdjęcie nr 6

Tabliczka znamionowa - Jest - bez uwag

Tabliczka znamionowa jest czytelna i zawiera wszystkie potrzebne informacje.

(zdjęcie: 6)

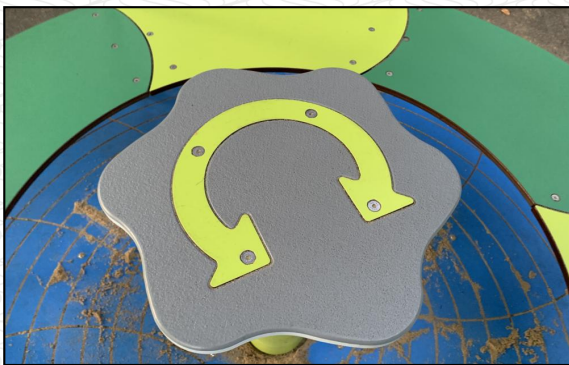
Zdjęcie nr 1

Element kontrolowany	Stan	Wynik kontroli / Uwagi
wypełnienia - płyta HPL	Bez uwag	Bez uwag. (zdjęcie: 1)
łożyska - łożysko bezobstugowe	Bez uwag	Bez uwag.
śruby - stal nierdzewna	Bez uwag	Bez uwag.
siedziska - płyta HPL	Bez uwag	Bez uwag. (zdjęcie: 2)
podesty - płyta HPL	Bez uwag	Bez uwag. (zdjęcie: 3)
elementy konstrukcyjne - stal nierdzewna	Bez uwag	Bez uwag. (zdjęcie: 4; 5; 6)
fundament/fundamenty - fundament prefabrykowany malowanie powierzchniowe	Bez uwag	Bez uwag.Bez uwag.
inne elementy konstrukcyjne - stal	Bez uwag	Bez uwag.Bez uwag.
Tabliczka znamionowa -	Brak	Brak tabliczki znamionowej przy urządzeniu, zgodnie z zaleceniami normy urządzenie powinno być oznakowane tabliczką znamionową z nazwą producenta, nr. kat. produktu oraz datą produkcji. Zalecane uzupełnienie brakującej tabliczki.
Stan nawierzchni -	W normie	Poziom nawierzchni w normie.
Inne uwagi -	Brak uwag	Brak uwag

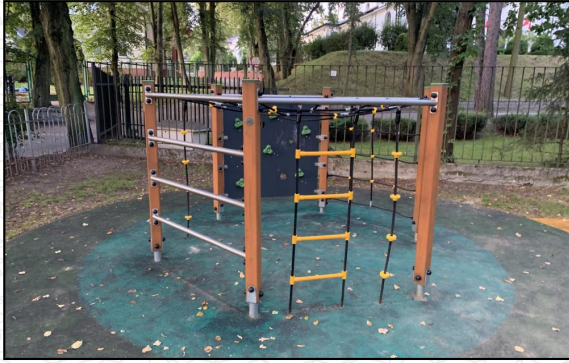
Zdjęcie nr 1

Element kontrolowany	Stan	Wynik kontroli / Uwagi
Inne uwagi -	Brak uwag	Brak uwag
kotwy - stal ocynk	Bez uwag	Bez uwag.
łączniki typ 1 - tworzywo sztuczne	Bez uwag	Bez uwag.
zaślepki na słupy - płyta HDPE	Bez uwag	Bez uwag.
śruby - stal ocynk	Bez uwag	Bez uwag.
zaślepki na śruby - tworzywo sztuczne	Bez uwag	Bez uwag.
podest ścianki wspinaczkowej - płyta HPL	Bez uwag	Bez uwag.
fundament/fundamenty - fundament wylewany	Bez uwag	Bez uwag.
słupy konstrukcyjne - drewno klejone impregnowane powierzchniowo	Bez uwag	Bez uwag. (zdjęcie: 1)
kamienie wspinaczkowe - tworzywo sztuczne	Bez uwag	Bez uwag.
łączniki typ 2 - aluminium	Bez uwag	Bez uwag.
Stan nawierzchni -	W normie	Poziom nawierzchni w normie.
elementy linowe - stal w oplocie	Bez uwag	Bez uwag. (zdjęcie: 2; 3; 4; 5)

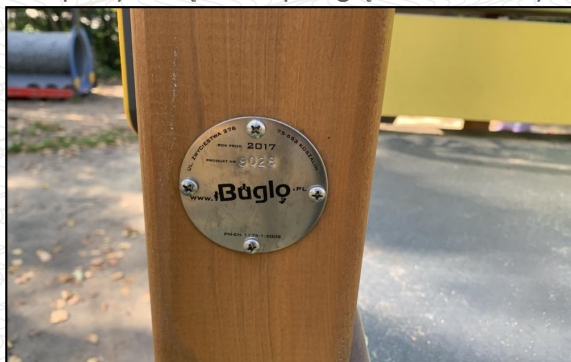
Zdjęcie nr 7

Tabliczka znamionowa - Jest - bez uwag

Tabliczka znamionowa jest czytelna i zawiera wszystkie potrzebne informacje.

(zdjęcie: 7)

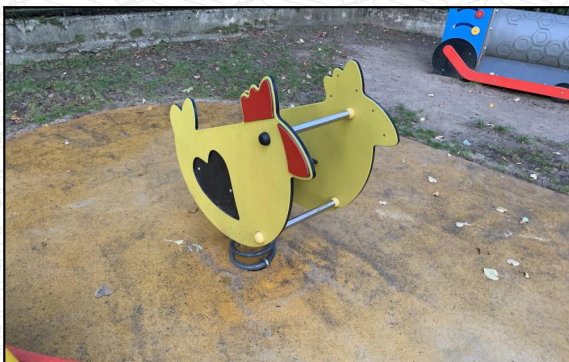
Zdjęcie nr 1

Element kontrolowany	Stan	Wynik kontroli / Uwagi
Inne uwagi -	Brak uwag	Brak uwag
wypełnienia - płyta HDPE	Bez uwag	Bez uwag. (zdjęcie: 1)
sprężyny - stal	Bez uwag	Bez uwag. (zdjęcie: 2)
chwyty - stal nierdzewna	Bez uwag	Bez uwag. (zdjęcie: 3)
stopki - stal nierdzewna	Bez uwag	Bez uwag. (zdjęcie: 4)
śruby - stal ocynk	Bez uwag	Bez uwag.
siedziska - płyta HDPE	Bez uwag	Bez uwag. (zdjęcie: 5)
elementy konstrukcyjne - stal	Bez uwag	Bez uwag.
zaślepki na śruby - tworzywo sztuczne	Bez uwag	Bez uwag.
fundament/fundamenty - fundament wylewany	Bez uwag	Bez uwag.
Tabliczka znamionowa -	Jest - bez uwag	Tabliczka znamionowa jest czytelna i zawiera wszystkie potrzebne informacje. (zdjęcie: 6)
Stan nawierzchni -	W normie	Poziom nawierzchni w normie.

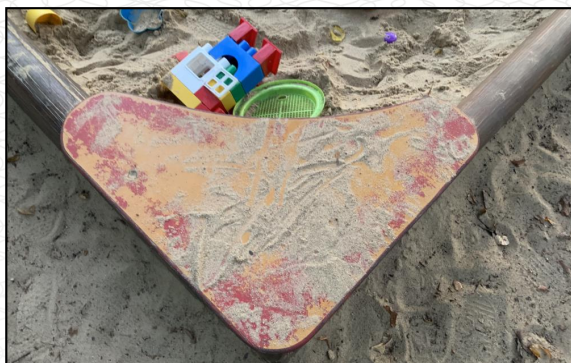
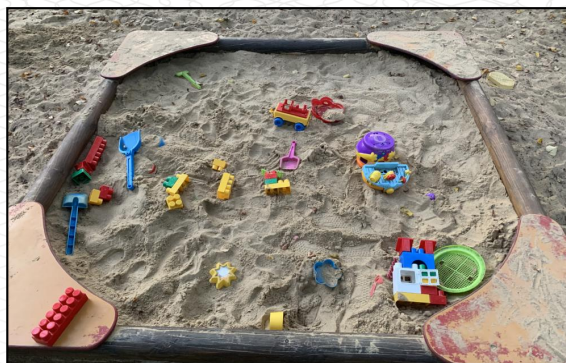
Element kontrolowany	Stan	Wynik kontroli / Uwagi
wypełnienia - sklejka malowanie powierzchniowe	Bez uwag	Bez uwag. (zdjęcie: 1; 2)
śruby - stal ocynk	Bez uwag	Bez uwag.
ścianki piaskownicy - drewno rdzeniowe	Bez uwag	Bez uwag. (zdjęcie: 3; 4; 5; 6)
fundament/fundamenty - fundament wylewany	Bez uwag	Bez uwag.
Tabliczka znamionowa -	Brak	Brak tabliczki znamionowej przy urządzeniu, zgodnie z zaleceniami normy urządzenie powinno być oznakowane tabliczką znamionową z nazwą producenta, nr. kat. produktu oraz datą produkcji. Zalecane uzupełnienie brakującej tabliczki.
Stan nawierzchni -	W normie	Poziom nawierzchni w normie.
Inne uwagi -	Brak uwag	Brak uwag

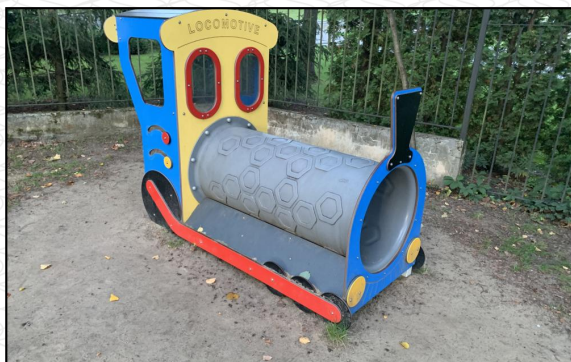
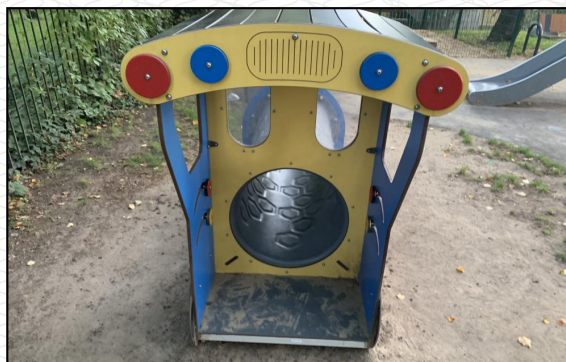
Element kontrolowany	Stan	Wynik kontroli / Uwagi
słupy konstrukcyjne typ 1 - stal	Bez uwag	Bez uwag. (zdjęcie: 1; 2)
wypełnienia typ 1 - płyta HDPE	Bez uwag	Bez uwag.
wypełnienia typ 2 - płyta HPL	Bez uwag	Bez uwag.
zadaszenia typ 1 - płyta HPL	Bez uwag	Bez uwag. (zdjęcie: 3)
podesty typ 1 - płyta HPL	Bez uwag	Bez uwag. (zdjęcie: 4)
śruby - stal nierdzewna	Bez uwag	Bez uwag.
zaślepki na śruby - tworzywo sztuczne	Bez uwag	Bez uwag.
tunel - tworzywo sztuczne	Bez uwag	Bez uwag. (zdjęcie: 5; 6)
fundament/fundamenty - fundament wylewany	Bez uwag	Bez uwag.
Tabliczka znamionowa -	Brak	Brak tabliczki znamionowej przy urządzeniu, zgodnie z zaleceniami normy urządzenie powinno być oznakowane tabliczką znamionową z nazwą producenta, nr. kat. produktu oraz datą produkcji. Zalecane uzupełnienie brakującej tabliczki.
Stan nawierzchni -	W normie	Poziom nawierzchni w normie.

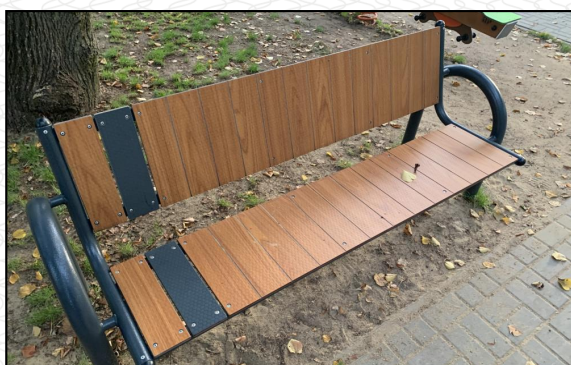
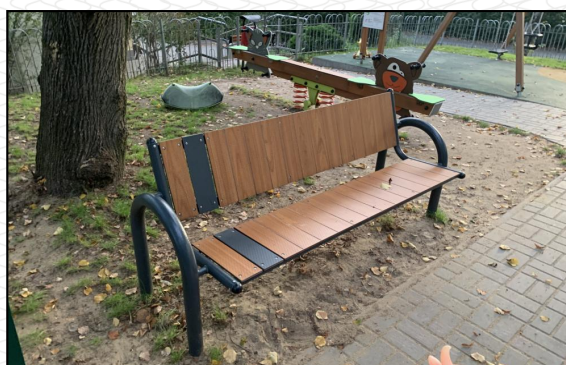
Element kontrolowany	Stan	Wynik kontroli / Uwagi
śruby - stal ocynk	Bez uwag	Bez uwag.
siedziska - płyta HPL	Bez uwag	Bez uwag. (zdjęcie: 1; 2)
elementy konstrukcyjne - stal	Bez uwag	Bez uwag.
fundament/fundamenty - fundament wylewany	Bez uwag	Bez uwag.
Tabliczka znamionowa -	Nie dotyczy	Tabliczka znamionowa nie jest wymagana.
Stan nawierzchni -	W normie	Poziom nawierzchni w normie.
Inne uwagi -	Brak uwag	Brak uwag

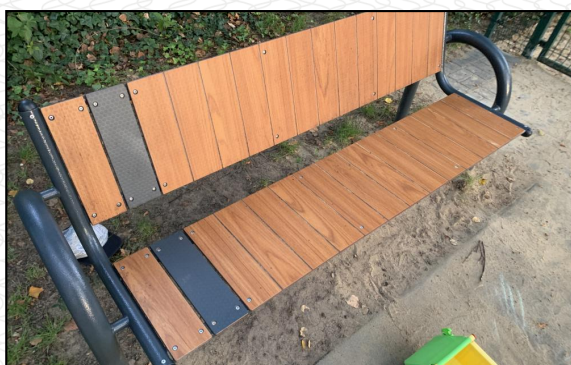
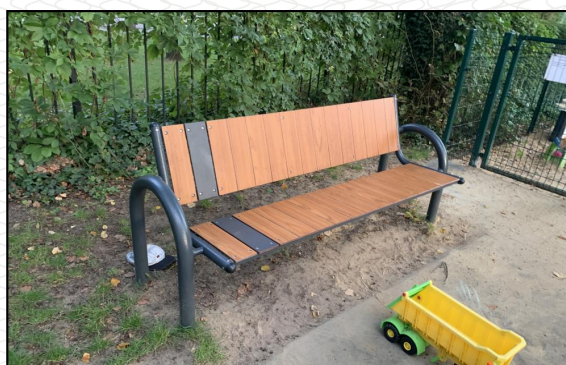
Element kontrolowany	Stan	Wynik kontroli / Uwagi
śruby - stal ocynk	Bez uwag	Bez uwag.
siedziska - płyta HPL	Bez uwag	Bez uwag. (zdjęcie: 1; 2)
elementy konstrukcyjne - stal	Bez uwag	Bez uwag.
fundament/fundamenty - fundament wylewany	Bez uwag	Bez uwag.
Tabliczka znamionowa -	Nie dotyczy	Tabliczka znamionowa nie jest wymagana.
Stan nawierzchni -	W normie	Poziom nawierzchni w normie.
Inne uwagi -	Brak uwag	Brak uwag

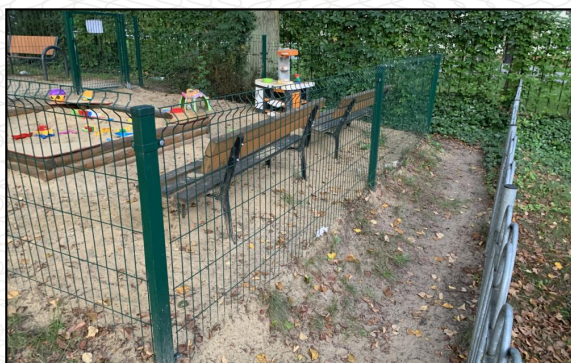
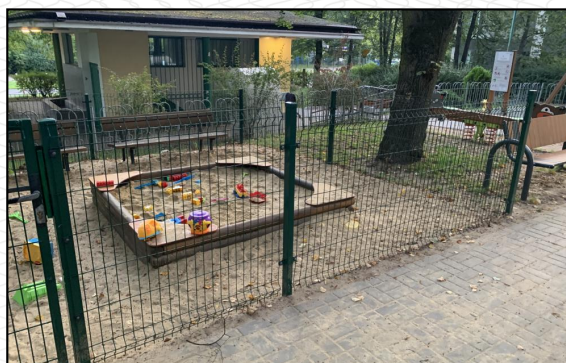
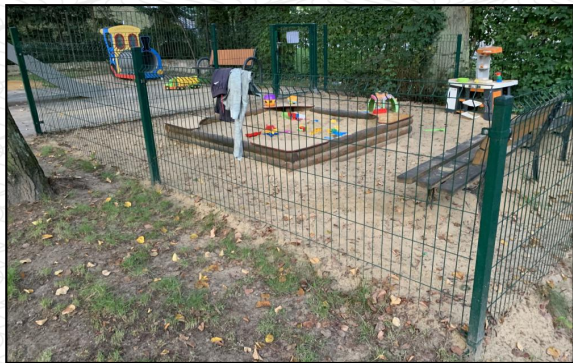
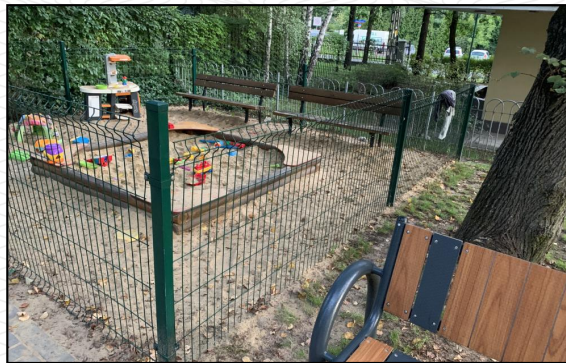
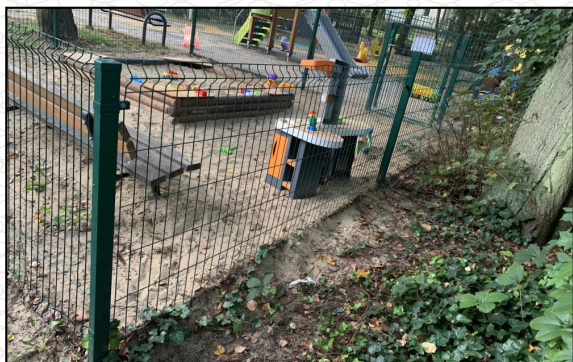
Element kontrolowany	Stan	Wynik kontroli / Uwagi
słupy konstrukcyjne - stal	Bez uwag	Bez uwag. (zdjęcie: 1; 2; 3; 4; 5; 6)
wypełnienie ogrodzenia - stal	Bez uwag	Bez uwag.
zaślepki na słupy - tworzywo sztuczne	Bez uwag	Bez uwag.
śruby - stal ocynk	Bez uwag	Bez uwag.
fundament/fundamenty - fundament wylewany	Bez uwag	Bez uwag.
Tabliczka znamionowa -	Nie dotyczy	Tabliczka znamionowa nie jest wymagana.
Stan nawierzchni -	W normie	Poziom nawierzchni w normie.
Inne uwagi -	Brak uwag	Brak uwag
