PRZEGLĄD 5 LETNI

Nr: PP/01/2018

Raport z przeglądu: **5 LETNIEGO**
Przeгляд wykonano: **04-10-2019**
Data ważności do: **04-10-2024**
Przeгляд wykonał: **Krzysztof Kowalski**
Krajowy Rejestr Placów Zabaw Sp. z o.o.
Pocztowa 1/6, 05-082 Stare Babice

Adres placu zabaw: **Dzierżonowska 7,
01-985 Warszawa**

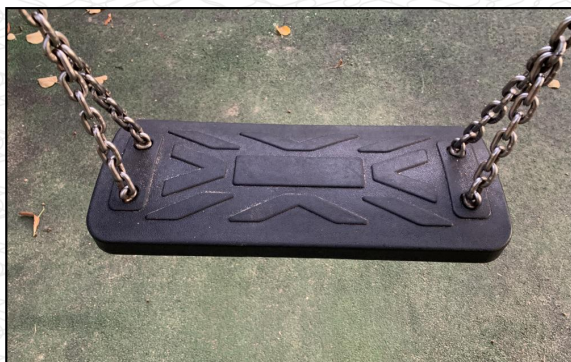
Zdjęcie nr 3

Element kontrolowany	Stan	Wynik kontroli / Uwagi
łożyska - łożysko bezobstługowe	Bez uwag	Bez uwag.
kotwy - stal ocynk	Bez uwag	Bez uwag.
zaślepki na słupy - płyta HDPE	Bez uwag	Bez uwag.
śruby - stal ocynk	Bez uwag	Bez uwag.
Belka górna - stal	Bez uwag	Bez uwag.
zaślepki na śruby - tworzywo sztuczne	Bez uwag	Bez uwag.
fundament/fundamenty - fundament wylewany	Bez uwag	Bez uwag.
Tabliczka znamionowa -	Jest - bez uwag	Tabliczka znamionowa jest czytelna i zawiera wszystkie potrzebne informacje. (zdjęcie: 1)
Stan nawierzchni -	W normie	Poziom nawierzchni w normie.
Inne uwagi -	Brak uwag	Brak uwag
słupy konstrukcyjne - drewno klejone impregnowane powierzchniowo	Bez uwag	Bez uwag. (zdjęcie: 2)
wypełnienia - płyta HDPE	Bez uwag	Bez uwag.
siedziska huśtawkowe typ 1 - guma	Bez uwag	Bez uwag. (zdjęcie: 3)

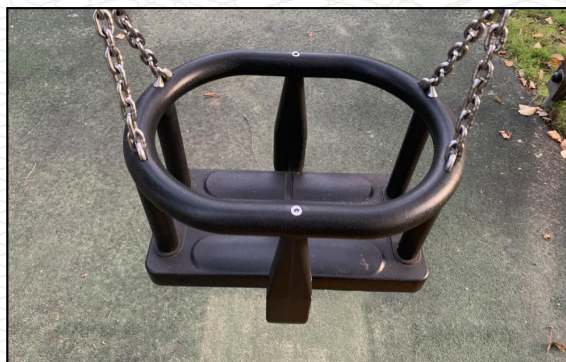
Zdjęcie nr 4

siedziska huśtawkowe typ 2
- guma

Bez uwag

Bez uwag.

(zdjęcie: 4)

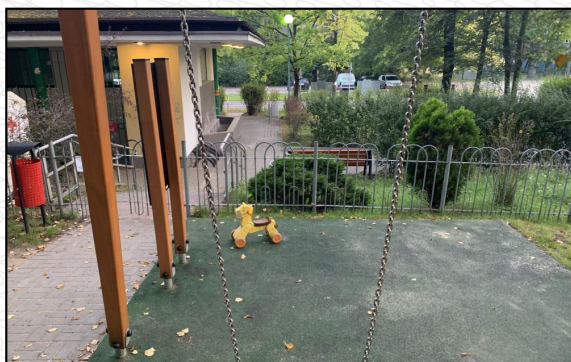
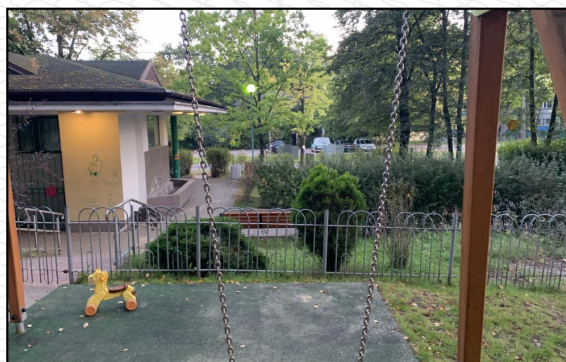
łańcuchy - stal nierdzewna

Bez uwag

Bez uwag.

(zdjęcie: 5; 6)
