KSIĄŻKA PLACU ZABAW

Nr: **0XX8/2016/PL**

Plac zabaw przy:
Warszawska XX,
90-710 Xxxxxxxx

V. Raporty i załącznik z przeglądów okresowych

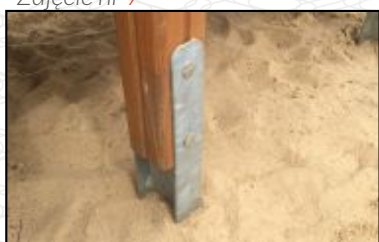
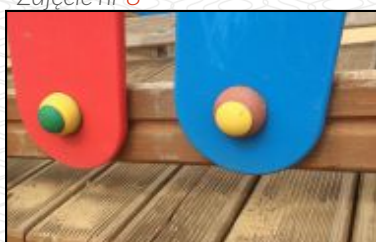
(zdjęcie: 11)
zadaszenia typ 1 - płyta HDPE	Naturalne zużycie/bez uwag	Zużycie w normie. Nie trzeba podejmować żadnych działań.
zaślepki na słupy - tworzywo sztuczne	Rozklejenie	Duży stopień zużycia elementów głównie w wyniku działania promieniowania UV. Elementy straciły kolor oraz stały się kruche i podatne na uszkodzenia. Zalecana dalsza obserwacja podczas kontroli funkcjonalnych w razie pojawienia się pęknięć zalecana wymiana.
		(zdjęcie: 12)
zjazd ślizgu typ 1 - stal nierdzewna	nie uzupełniono	nie uzupełniono
rama ślizgu typ 1 - stal	Naturalne zużycie/bez uwag	Zużycie w normie. Nie trzeba podejmować żadnych działań.
burty ślizgu typ 1 - płyta HDPE	Naturalne zużycie/bez uwag	Zużycie w normie. Nie trzeba podejmować żadnych działań.
śruby - stal ocynk	Naturalne zużycie/bez uwag	Zużycie w normie. Nie trzeba podejmować żadnych działań.

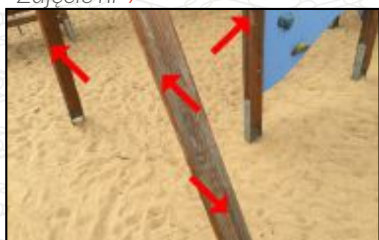
Zdjęcie nr 10

fundament/fundamenty - fundament prefabrykowany	Naturalne zużycie/bez uwag	Zużycie w normie. Nie trzeba podejmować żadnych działań.
słupy konstrukcyjne - drewno klejone impregnowane powierzchniowo	Utrata właściwości zabezpieczających impregnatu	Element należy ponownie zabezpieczyć przed wpływem czynników atmosferycznych, np. poprzez pomalowanie lakierobejcą lub odpowiednią farbą do powierzchni drewnianych ograniczającą wnikanie wilgoci do wnętrza, zaolejowanie, itp. Przed naniesieniem nowej warstwy impregnatu elementy drewniane należy oczyścić/oszlifować papierem ściernym (drewno powinno być wówczas suche). Należy zwrócić uwagę, aby preparat użyty do konserwacji posiadał odpowiednie atesty. (zdjęcie: 5; 6)
elementy linowe - stal w oplocie	Inne	Naturalne zużycie, bez uwag. (zdjęcie: 7; 8)
elementy konstrukcyjne - stal	Uszkodzenie powłoki lakierniczej	Stwierdzono uszkodzenie powłoki lakierniczej. Wada estetyczna - bez wpływu na bezpieczeństwo. Zalecane oczyszczenie elementu, odtłuszczenie powierzchni i polakierowanie np. lakierem w spray'u lub pomalowanie farbą do elementów metalowych "na zewnątrz". (zdjęcie: 9; 10)

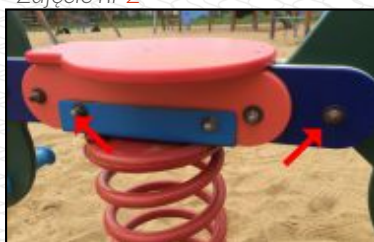
Zdjęcie nr 5

Element kontrolowany	Stan	Wynik kontroli / Uwagi
chwyty - tworzywo sztuczne	Inne	Niekompletne chwyty po prawej stronie urządzenia. Brak elementu osłaniającego śrubę oraz uniemożliwiającego uszkodzenie oka dziecka poprzez uderzenie w oczodół. zalecana natychmiastowa naprawa zabawki. (zdjęcie: 1; 2)
stopki - tworzywo sztuczne	Inne	Niekompletna stopka po prawej stronie urządzenia. Brak elementu osłaniającego śrubę oraz uniemożliwiającego uszkodzenie oka dziecka poprzez uderzenie w oczodół. zalecana natychmiastowa naprawa zabawki. (zdjęcie: 3; 4)
śruby - stal ocynk	Korozja	Stwierdzono korozję elementu. Zalecane jego oczyszczenie, a następnie zabezpieczenie przed działaniem czynników atmosferycznych, np. lakierem w spray'u lub farbą do metalu. (zdjęcie: 5)
fundament/fundamenty - fundament wylewany	Inne	urządzenie przechylone od pionu, należy ustawić urządzenie w pionie oraz poprawić fundamentowanie jeśli to konieczne. (zdjęcie: 6)
