# KSIAŻKA PLACU ZABAW

Nr: **0XX8/2016/PL**

Plac zabaw przy:  
Warszawska XX,  
90-710 Xxxxxxxx

Nazwa placu zabaw: **Plac zabaw "Xxxxxx" przy SP w Xxxxxx**

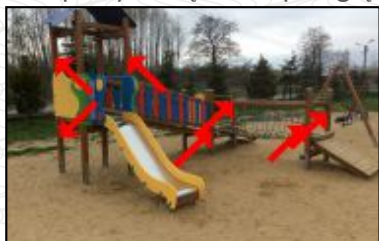
Zdjęcie nr 1

| Element kontrolowany | Stan | Wynik kontroli / Uwagi |
|---|---|---|
| zaślepki na słupy - tworzywo sztuczne | Rozklejenie | Duży stopień zużycia elementów głównie w wyniku działania promieniowania UV. Elementy straciły kolor oraz stały się kruche i podatne na uszkodzenia Zalecana dalsza obserwacja podczas kontroli funkcjonalnych w razie pojawienia się pęknięć zalecana wymiana.<br><br>(zdjęcie: 1) |

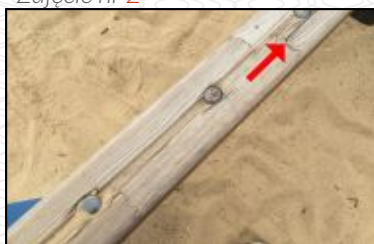
Zdjęcie nr 5

| Element kontrolowany | Stan | Wynik kontroli / Uwagi |
|--|---|--|
| śruby - stal ocynk | Korozja | Stwierdzono korozję elementu. Zalecane jego oczyszczenie, a następnie zabezpieczenie przed działaniem czynników atmosferycznych, np. lakierem w spray'u lub farbą do metalu.<br><br>(zdjęcie: 5) |

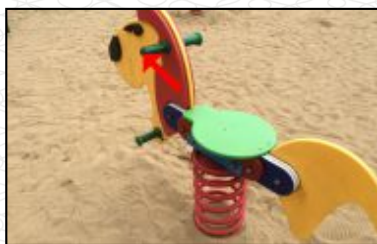
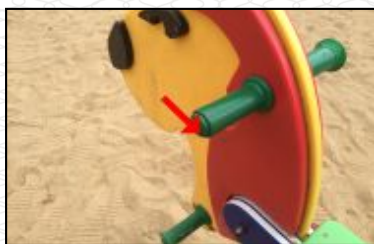
| Element kontrolowany | Stan | Wynik kontroli / Uwagi |
|---|---|---|
| chwyty - tworzywo sztuczne | Inne | Niekompletne chwyty po prawej stronie urządzenia. Brak elementu uniemożliwiającego uszkodzenie oka dziecka poprzez uderzenie chwytu w oczodół. Zalecana natychmiastowa naprawa zabawki.<br><br>(zdjęcie: 1; 2) |

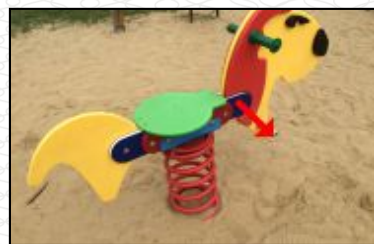
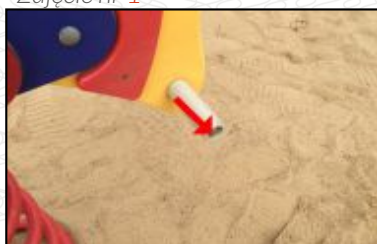
| Element kontrolowany | Stan | Wynik kontroli / Uwagi |
|---|---|---|
| stopki - tworzywo sztuczne | Inne | Niekompletne chwyty po prawej stronie urządzenia. Brak elementu osłaniającego śrubę oraz uniemożliwiającego uszkodzenie oka dziecka poprzez uderzenie stopki w oczodół. Zalecana natychmiastowa naprawa zabawki.<br><br>(zdjęcie: 3; 4) |

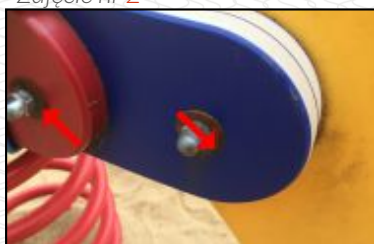
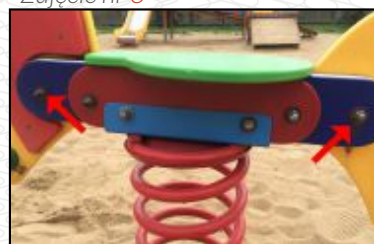
| Element kontrolowany | Stan | Wynik kontroli / Uwagi |
|---|---|---|
| śruby - stal ocynk | Korozja | Stwierdzono korozję elementu. Zalecane jego oczyszczenie, a następnie zabezpieczenie przed działaniem czynników atmosferycznych, np. lakierem w spray'u lub farbą do metalu lub wymiana na nowe.<br><br>(zdjęcie: 5; 6) |

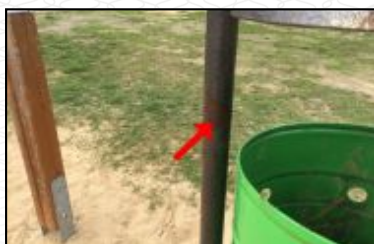
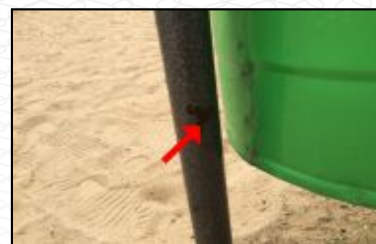
| Element kontrolowany | Stan | Wynik kontroli / Uwagi |
|---|---|---|
| podstawa - stal | Korozja | Stwierdzono korozję elementu. Zalecane jego oczyszczenie, a następnie zabezpieczenie przed działaniem czynników atmosferycznych, np. lakierem w spray'u lub farbą do metalu.<br><br>(zdjęcie: 2; 3) |

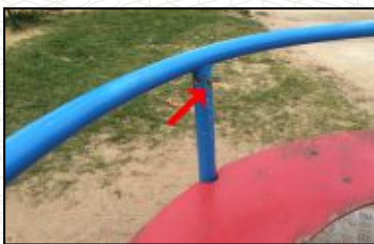
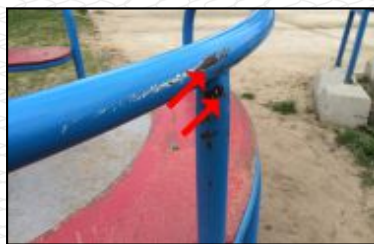
| Element kontrolowany | Stan | Wynik kontroli / Uwagi |
|--|---|--|
| chwyt - stal nierdzewna | Inne | Stwierdzono drobne uszkodzenia powłoki lakierniczej oraz oznaki korozji elementu. Zalecane jego oczyszczenie, a następnie zabezpieczenie przed działaniem czynników atmosferycznych, np. lakierem w spray'u lub farbą do metalu.<br><br>(zdjęcie: 1; 2) |
