# PRZEGLĄD PODSTAWOWY

Nr: PR/01/2016

Raport z przeglądu: PODSTAWOWEGO / ROCZNEGO

Adres placu zabaw: Warszawska XX,  
96-3XX Xxx

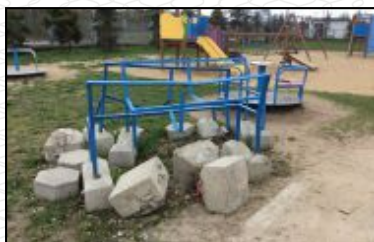
Zdjęcie nr 1

**5.** Czy w obrębie placu zabaw znajdują się elementy, które mogą stwarzać zagrożenie dla dzieci np. studnie, betonowe murki lub głazy z ostrymi krawędziami itp.?

Poziom ryzyka:  
ŚREDNI ( 25 punktów)

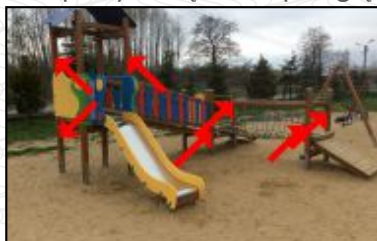
Zdjęcie nr 1

| Element kontrolowany | Stan | Wynik kontroli / Uwagi |
|---|---|---|
| słupy konstrukcyjne typ 1 - drewno klejone malowanie powierzchniowe | Utrata właściwości zabezpieczających impregnatu | Element należy ponownie zabezpieczyć przed wpływem czynników atmosferycznych, np. poprzez pomalowanie lakierobejcą lub odpowiednią farbą do powierzchni drewnianych ograniczającą wnikanie wilgoci do wnętrza, zaolejowanie, itp. Przed naniesieniem nowej warstwy impregnatu elementy drewniane należy oczyścić/oszlifować papierem ściernym (drewno powinno być wówczas suche). Należy zwrócić uwagę, aby preparat użyty do konserwacji posiadał odpowiednie atesty.<br><br>(zdjęcie: 1; 2; 3; 4) |

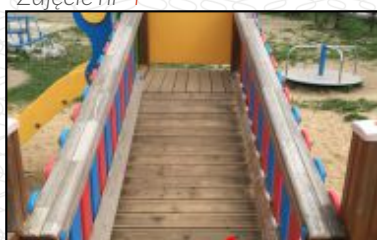
Zdjęcie nr 7

| podesty typ 1 - drewno<br>bezdzeniowe malowanie<br>powierzchniowe | Utrata właściwości<br>zabezpieczających<br>impregnatu | Element należy ponownie zabezpieczyć przed<br>wpływem czynników atmosferycznych, np.<br>poprzez pomalowanie lakierobejcą lub<br>odpowiednią farbą do powierzchni<br>drewnianych ograniczającą wnikanie wilgoci<br>do wnętrza, zaolejowanie, itp. Przed<br>naniesieniem nowej warstwy impregnatu<br>elementy drewniane należy<br>oczyścić/oszlifować papierem ściernym<br>(drewno powinno być wówczas suche).<br>Należy zwrócić uwagę, aby preparat użyty do<br>konserwacji posiadał odpowiednie atesty. |

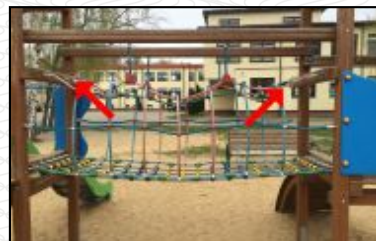
Zdjęcie nr 3

| elementy linowe pomostu - stal w oplocie | Inne | Stwierdzono uszkodzenie górnej środkowej liny pomostu. Lina jest zerwana na obu końcach. Zalecana jak najszybsza wymiana elementu na nowy.<br><br>(zdjęcie: 3; 4; 5) |

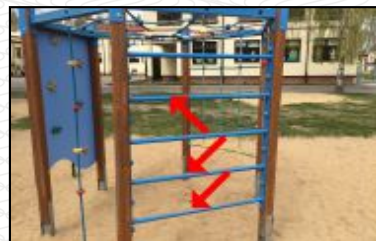
Zdjęcie nr 9

| elementy konstrukcyjne -<br>stal | Uszkodzenie powłoki<br>lakierniczej | Stwierdzono uszkodzenie powłoki<br>lakierniczej. Wada estetyczna - bez wpływu<br>na bezpieczeństwo. Zalecane oczyszczenie<br>elementu, odtłuszczenie powierzchni i<br>polakierowanie np. lakierem w spray'u lub<br>pomalowanie farbą do elementów<br>metalowych "na zewnątrz".<br><br>(zdjęcie: 9; 10) |

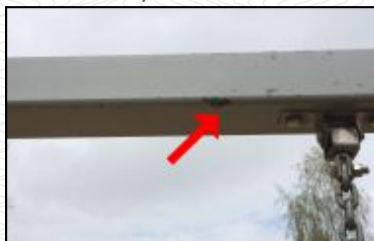
Zdjęcie nr 5

| Element kontrolowany | Stan | Wynik kontroli / Uwagi |
|---|---|---|
| elementy konstrukcyjne - stal | Uszkodzenie powłoki lakierniczej | Stwierdzono uszkodzenie powłoki lakierniczej. Wada estetyczna - bez wpływu na bezpieczeństwo. Zalecane oczyszczenie elementu, odtłuszczenie powierzchni i polakierowanie np. lakierem w spray'u lub pomalowanie farbą do elementów metalowych "na zewnątrz".<br><br>(zdjęcie: 5; 6) |

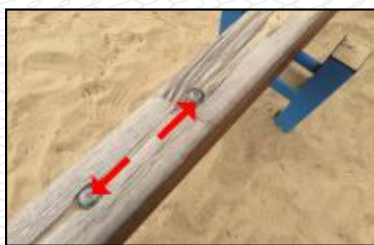
Zdjęcie nr 2

| Element kontrolowany | Stan | Wynik kontroli / Uwagi |
|---|---|---|
| śruby - stal ocynk | Korozja | Nieznaczna korozję elementu. Zalecane jego oczyszczenie, a następnie zabezpieczenie przed działaniem czynników atmosferycznych farbą do metalu. W przypadku znacznego postępu korozji - konieczna jego wymiana na nowy. lub: Stwierdzono znaczną korozję elementu. Konieczna wymiana.<br><br>(zdjęcie: 2) |

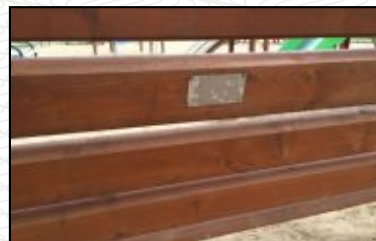
Zdjęcie nr 3

| Element kontrolowany | Stan | Wynik kontroli / Uwagi |
|---|---|---|
| elementy konstrukcyjne -<br>stal | Korozja | Stwierdzono oznaki drobnej korozji elementu. Zalecane jego oczyszczenie, a następnie zabezpieczenie przed działaniem czynników atmosferycznych, np. lakierem w spray'u lub farbą do metalu.<br><br>(zdjęcie: 3) |

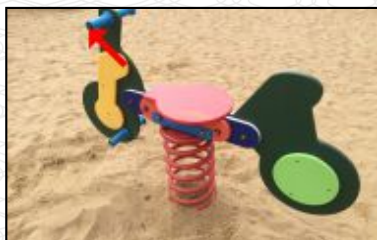
Zdjęcie nr 1

| Element kontrolowany | Stan | Wynik kontroli / Uwagi |
|---|---|---|
| chwyty - tworzywo sztuczne | Inne | Niekompletne chwyt po prawej stronie urządzenia. Brak elementu osłaniającego śrubę oraz uniemożliwiającego uszkodzenie oka dziecka poprzez uderzenie w oczodół. zalecana natychmiastowa naprawa zabawki.<br><br>(zdjęcie: 1; 2) |

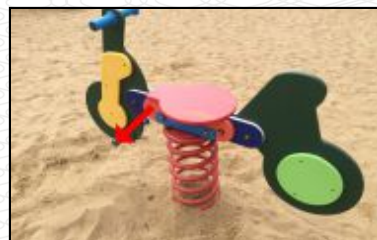
Zdjęcie nr 3

| Element kontrolowany | Stan | Wynik kontroli / Uwagi |
|---|---|---|
| stopki - tworzywo sztuczne | Inne | Niekompletna stopka po prawej stronie urządzenia. Brak elementu osłaniającego śrubę oraz uniemożliwiającego uszkodzenie oka dziecka poprzez uderzenie w oczodół. zalecana natychmiastowa naprawa zabawki.<br><br>(zdjęcie: 3; 4) |

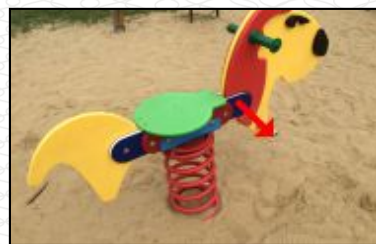
Zdjęcie nr 3

| Element kontrolowany | Stan | Wynik kontroli / Uwagi |
|---|---|---|
| stopki - tworzywo sztuczne | Inne | Niekompletne chwyt po prawej stronie urządzenia. Brak elementu osłaniającego śrubę oraz uniemożliwiającego uszkodzenie oka dziecka poprzez uderzenie stopki w oczodół. Zalecana natychmiastowa naprawa zabawki.<br><br>(zdjęcie: 3; 4) |

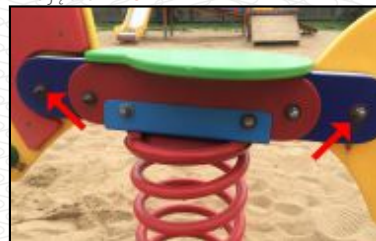
Zdjęcie nr 6

| Element kontrolowany | Stan | Wynik kontroli / Uwagi |
|---|---|---|
| śruby - stal ocynk | Korozja | Stwierdzono korozję elementu. Zalecane jego oczyszczenie, a następnie zabezpieczenie przed działaniem czynników atmosferycznych, np. lakierem w spray'u lub farbą do metalu lub wymiana na nowe.<br><br>(zdjęcie: 5; 6) |

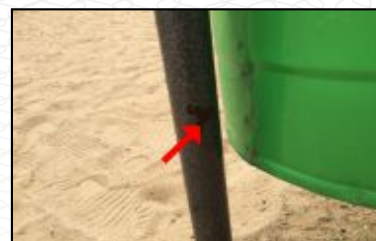
Zdjęcie nr 3

| Element kontrolowany | Stan | Wynik kontroli / Uwagi |
|---|---|---|
| podstawa - stal | Korozja | Stwierdzono korozję elementu. Zalecane jego oczyszczenie, a następnie zabezpieczenie przed działaniem czynników atmosferycznych, np. lakierem w spray'u lub farbą do metalu.<br><br>(zdjęcie: 2; 3) |

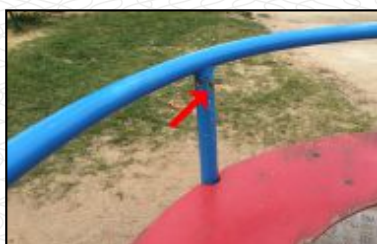
Zdjęcie nr 1

| Element kontrolowany | Stan | Wynik kontroli / Uwagi |
|---|---|---|
| chwyt - stal nierdzewna | Inne | Stwierdzono drobne uszkodzenia powłoki lakierniczej oraz oznaki korozji elementu. Zalecane jego oczyszczenie, a następnie zabezpieczenie przed działaniem czynników atmosferycznych, np. lakierem w spray'u lub farbą do metalu.<br><br>(zdjęcie: 1; 2) |
