PRZEGLĄD PODSTAWOWY

Nr: PR/01/2018

KSIĄŻKA PLACU ZABAW Nr: **1008/2018/PL**

Adres placu zabaw: **Dzierżoniewska 7,
01-985 Warszawa**

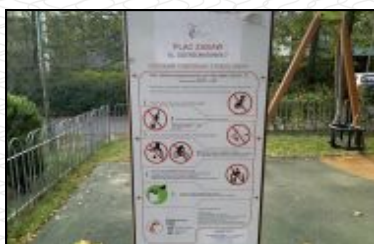
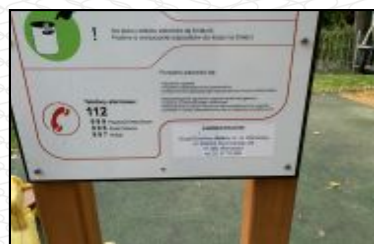
TAK NIE NIE DOTYCZY Na regulaminie umieszczone są wymagane informacje tj. minimum: adres placu zabaw, dane teleadresowe administratora, numery telefonów alarmowych.

Poziom ryzyka:
BRAK RYZYKA

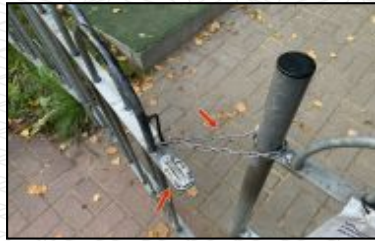
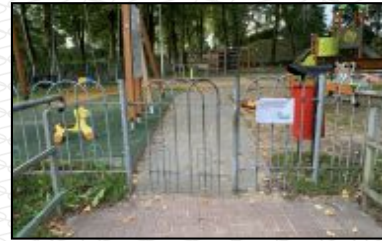
TAK NIE NIE DOTYCZY Furtka nie zamyka się prawidłowo, brak mechanizmu zamykającego. Zalecany montaż mechanizmu zamykającego.

BARDZO NISKI (5 punktów)

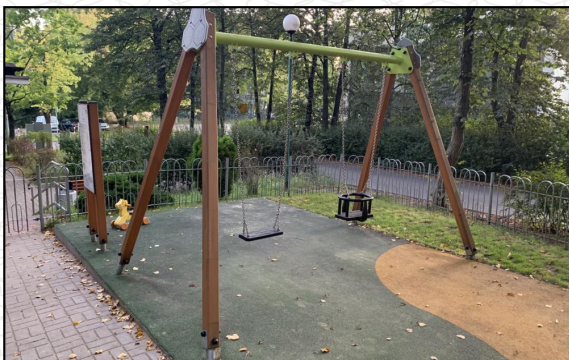
Zdjęcie nr 1

Element kontrolowany	Stan	Wynik kontroli / Uwagi
słupy konstrukcyjne - drewno klejone impregnowane powierzchniowo	Bez uwag	Bez uwag. (zdjęcie: 1)
wypełnienia - płyta HDPE	Bez uwag	Bez uwag.
siedziska huśtawkowe typ 1 - guma	Bez uwag	Bez uwag. (zdjęcie: 2)
siedziska huśtawkowe typ 2 - guma	Bez uwag	Bez uwag. (zdjęcie: 3)
łańcuchy - stal nierdzewna	Bez uwag	Bez uwag. (zdjęcie: 4; 5)
łożyska - łożysko bezobstugowe	Bez uwag	Bez uwag.
kotwy - stal ocynk	Bez uwag	Bez uwag.
zaślepki na słupy - płyta HDPE	Bez uwag	Bez uwag.
śruby - stal ocynk	Bez uwag	Bez uwag.
Belka górna - stal	Bez uwag	Bez uwag.
zaślepki na śruby - tworzywo sztuczne	Bez uwag	Bez uwag.
fundament/fundamenty - fundament wylewany	Bez uwag	Bez uwag.

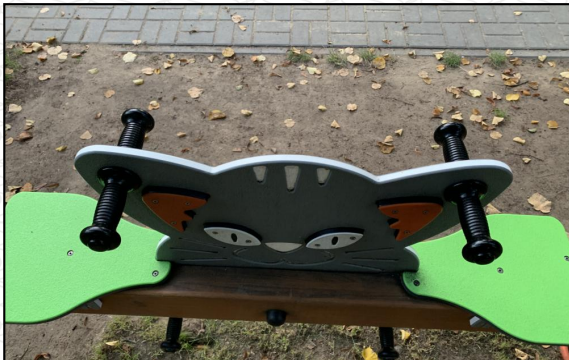
Zdjęcie nr 1

Element kontrolowany	Stan	Wynik kontroli / Uwagi
wypełnienia - płyta HDPE	Bez uwag	Bez uwag.
łożyska - łożysko bezobstugowe	Bez uwag	Bez uwag.
zaślepki na słupy - płyta HDPE	Bez uwag	Bez uwag.
chwyty - tworzywo sztuczne	Bez uwag	Bez uwag. (zdjęcie: 1; 2)
stopki - tworzywo sztuczne	Bez uwag	Bez uwag. (zdjęcie: 3; 4)
śruby - stal ocynk	Bez uwag	Bez uwag.
sprężyny - stal	Bez uwag	Bez uwag. (zdjęcie: 5)
siedziska - płyta HDPE	Bez uwag	Bez uwag.
Podstawa - stal	Bez uwag	Bez uwag.
fundament/fundamenty - fundament wylewany	Bez uwag	Bez uwag.
belka - drewno klejone impregnowane powierzchniowo	Bez uwag	Bez uwag. (zdjęcie: 6; 7)
Tabliczka znamionowa -	Jest - bez uwag	Tabliczka znamionowa jest czytelna i zawiera wszystkie potrzebne informacje. (zdjęcie: 8)
Stan nawierzchni -	W normie	Poziom nawierzchni w normie.

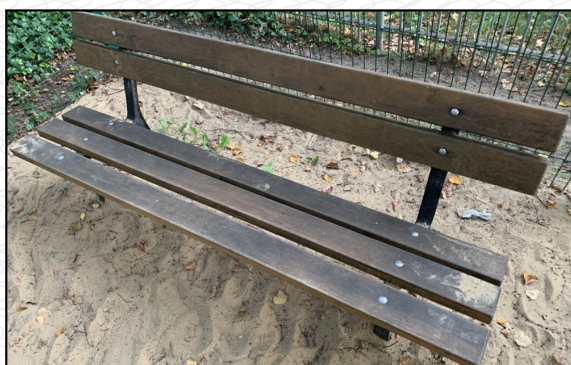
Zdjęcie nr 1

Element kontrolowany	Stan	Wynik kontroli / Uwagi
śruby - stal ocynk	Bez uwag	Bez uwag.
siedziska - drewno bezdrzeniowe impregnowane powierzchniowo	Bez uwag	Bez uwag. (zdjęcie: 1; 2)
elementy konstrukcyjne - żeliwo	Bez uwag	Bez uwag.
fundament/fundamenty - fundament wylewany	Bez uwag	Bez uwag.
Tabliczka znamionowa -	Nie dotyczy	Tabliczka znamionowa nie jest wymagana.
Stan nawierzchni -	W normie	Poziom nawierzchni w normie.
Inne uwagi -	Brak uwag	Brak uwag

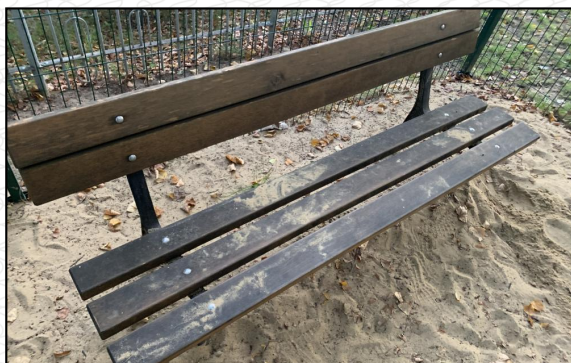
Zdjęcie nr 1

Element kontrolowany	Stan	Wynik kontroli / Uwagi
śruby - stal ocynk	Bez uwag	Bez uwag.
siedziska - drewno bezdzeniowe impregnowane powierzchniowo	Bez uwag	Bez uwag. (zdjęcie: 1; 2)
elementy konstrukcyjne - żeliwo	Bez uwag	Bez uwag.
fundament/fundamenty - fundament wylewany	Bez uwag	Bez uwag.
Tabliczka znamionowa -	Nie dotyczy	Tabliczka znamionowa nie jest wymagana.
Stan nawierzchni -	W normie	Poziom nawierzchni w normie.
Inne uwagi -	Brak uwag	Brak uwag

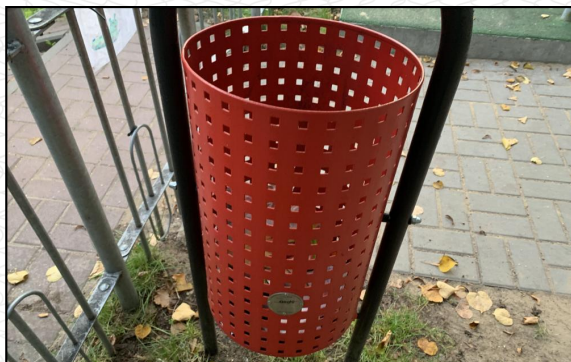
Zdjęcie nr 1

Element kontrolowany	Stan	Wynik kontroli / Uwagi
zadaszenie - stal	Bez uwag	Bez uwag.
śruby - stal ocynk	Bez uwag	Bez uwag.
podstawa - stal	Bez uwag	Bez uwag.
pojemnik - stal	Bez uwag	Bez uwag. (zdjęcie: 1; 2)
fundament/fundamenty - fundament wylewany	Bez uwag	Bez uwag.
Tabliczka znamionowa -	Jest - bez uwag	Tabliczka znamionowa jest czytelna i zawiera wszystkie potrzebne informacje.
Stan nawierzchni -	W normie	Poziom nawierzchni w normie.
Inne uwagi -	Brak uwag	Brak uwag

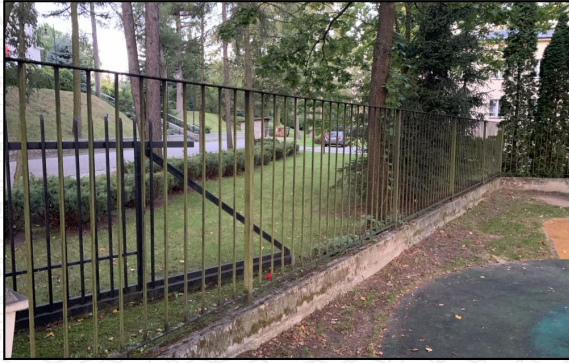
Zdjęcie nr 1

Karta przeglądu elementu wyposażenia ¹⁶Nazwa: **Ogrodzenie zewnętrzne placu zabaw + Furtka**Producent: **brak danych**Typ elementu: **Ogrodzenie**Nr katalogowy: **brak numeru****OCENA RYZYKA** (ocena poziomu bezpieczeństwa kontrolowanego elementu)Poziom ryzyka na kontrolowanym elemencie wyposażenia placu zabaw: **BARDZO NISKI** (5 punktów)

Prawdopodobne ryzyko wystąpienia niewielkich urazów typu otarcia naskórka, drobne stłuczenia. Ze względu na mieszczące się w normie ryzyko doznania mało znaczących urazów poziom bezpieczeństwa w obrębie kontrolowanego elementu wyposażenia placu zabaw na poziomie bardzo wysokim. Wskazane monitorowanie sytuacji zgodnie z harmonogramem kontroli i konserwacji w celu uniknięcia pogorszenia obecnego stanu.

Plac zabaw w bardzo dobrym stanie technicznym, wymaga jedynie naprawy mechanizmu zamykającego furtkę wejściowej na plac zabaw. Szczegóły w dalszej części raportu.
