PRZEGLĄD 5 LETNI

Nr: PP/01/2018

Raport z przeglądu: **5 LETNIEGO**
Przeгляд wykonano: **04-10-2019**
Data ważności do: **04-10-2024**
Przeгляд wykonał: **Krzysztof Kowalski**
Krajowy Rejestr Placów Zabaw Sp. z o.o.
Pocztowa 1/6, 05-082 Stare Babice

Adres placu zabaw: **Dzierżonowska 7,
01-985 Warszawa**

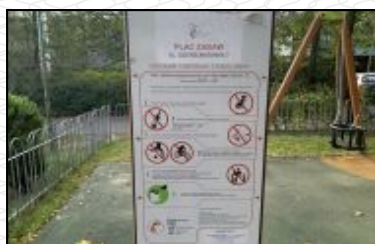
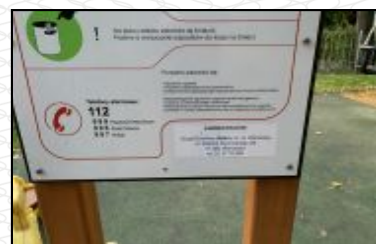
TAK NIE NIE DOTYCZY Na regulaminie umieszczone są wymagane informacje tj. minimum: adres placu zabaw, dane teleadresowe administratora, numery telefonów alarmowych.

Poziom ryzyka:
BRAK RYZYKA

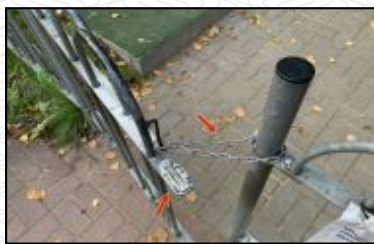
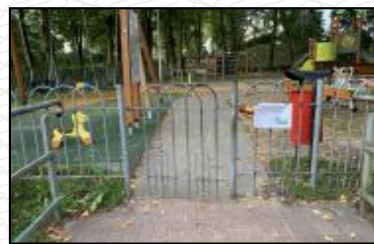
TAK NIE NIE DOTYCZY Furtka nie zamyka się prawidłowo, brak mechanizmu zamykającego. Zalecany montaż mechanizmu zamykającego.

BARDZO NISKI (5 punktów)

Plac zabaw w bardzo dobrym stanie technicznym, wymaga jedynie naprawy mechanizmu zamykającego furtkę wejściowej na plac zabaw. Szczegóły w dalszej części raportu.

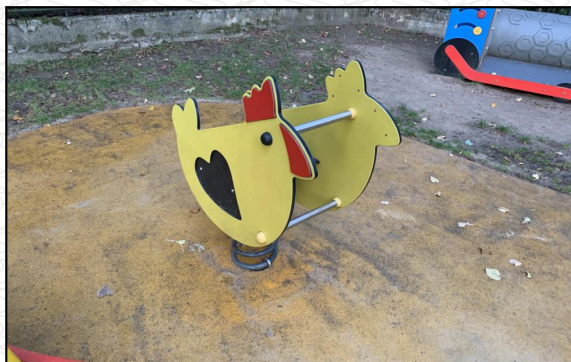
Zdjęcie nr 1

Element kontrolowany	Stan	Wynik kontroli / Uwagi
wypełnienia - płyta HDPE	Bez uwag	Bez uwag. (zdjęcie: 1)
sprężyny - stal	Bez uwag	Bez uwag. (zdjęcie: 2)
chwyty - stal nierdzewna	Bez uwag	Bez uwag. (zdjęcie: 3)
stopki - stal nierdzewna	Bez uwag	Bez uwag. (zdjęcie: 4)
śruby - stal ocynk	Bez uwag	Bez uwag.
siedziska - płyta HDPE	Bez uwag	Bez uwag. (zdjęcie: 5)
elementy konstrukcyjne - stal	Bez uwag	Bez uwag.
zaślepki na śruby - tworzywo sztuczne	Bez uwag	Bez uwag.
fundament/fundamenty - fundament wylewany	Bez uwag	Bez uwag.
Tabliczka znamionowa -	Jest - bez uwag	Tabliczka znamionowa jest czytelna i zawiera wszystkie potrzebne informacje. (zdjęcie: 6)
Stan nawierzchni -	W normie	Poziom nawierzchni w normie.
Inne uwagi -	Brak uwag	Brak uwag

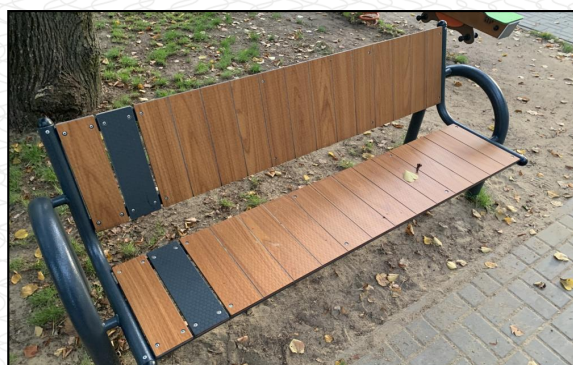
Zdjęcie nr 1

Element kontrolowany	Stan	Wynik kontroli / Uwagi
śruby - stal ocynk	Bez uwag	Bez uwag.
siedziska - płyta HPL	Bez uwag	Bez uwag. (zdjęcie: 1; 2)
elementy konstrukcyjne - stal	Bez uwag	Bez uwag.
fundament/fundamenty - fundament wylewany	Bez uwag	Bez uwag.
Tabliczka znamionowa -	Nie dotyczy	Tabliczka znamionowa nie jest wymagana.
Stan nawierzchni -	W normie	Poziom nawierzchni w normie.
Inne uwagi -	Brak uwag	Brak uwag

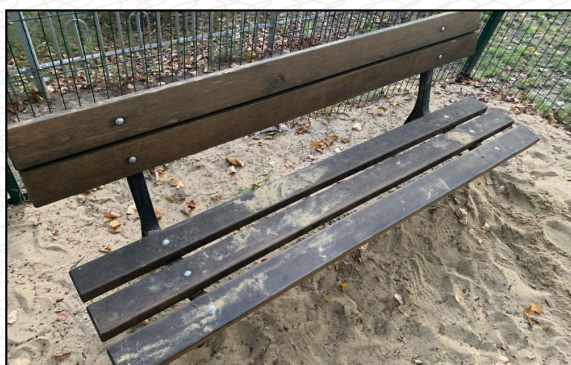
Zdjęcie nr 1

Element kontrolowany	Stan	Wynik kontroli / Uwagi
śruby - stal ocynk	Bez uwag	Bez uwag.
siedziska - drewno bezrdzeniowe impregnowane powierzchniowo	Bez uwag	Bez uwag. (zdjęcie: 1; 2)
elementy konstrukcyjne - żeliwo	Bez uwag	Bez uwag.
fundament/fundamenty - fundament wylewany	Bez uwag	Bez uwag.
Tabliczka znamionowa -	Nie dotyczy	Tabliczka znamionowa nie jest wymagana.
Stan nawierzchni -	W normie	Poziom nawierzchni w normie.
Inne uwagi -	Brak uwag	Brak uwag

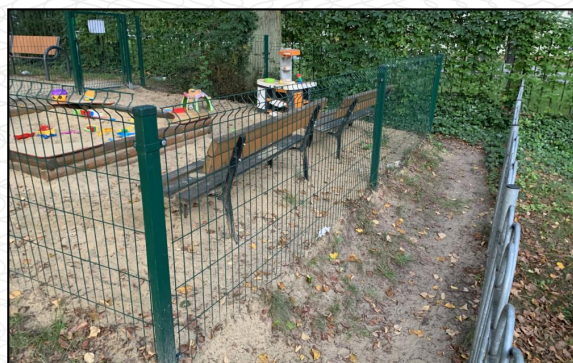
Zdjęcie nr 1

Element kontrolowany	Stan	Wynik kontroli / Uwagi
słupy konstrukcyjne - stal	Bez uwag	Bez uwag. (zdjęcie: 1; 2; 3; 4; 5; 6)
wypełnienie ogrodzenia - stal	Bez uwag	Bez uwag.
zaślepki na słupy - tworzywo sztuczne	Bez uwag	Bez uwag.
śruby - stal ocynk	Bez uwag	Bez uwag.
fundament/fundamenty - fundament wylewany	Bez uwag	Bez uwag.
Tabliczka znamionowa -	Nie dotyczy	Tabliczka znamionowa nie jest wymagana.
Stan nawierzchni -	W normie	Poziom nawierzchni w normie.
Inne uwagi -	Brak uwag	Brak uwag

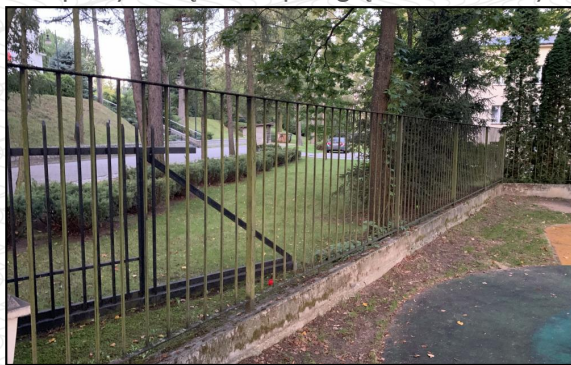
Zdjęcie nr 1

Element kontrolowany	Stan	Wynik kontroli / Uwagi
słupy konstrukcyjne - stal ocynk	Bez uwag	Bez uwag. (zdjęcie: 1; 2; 3; 4; 5)
wypełnienie ogrodzenia - stal ocynk	Bez uwag	Bez uwag.
zaślepki na słupy - tworzywo sztuczne	Bez uwag	Bez uwag.
śruby - stal ocynk	Bez uwag	Bez uwag.
fundament/fundamenty - fundament wylewany	Bez uwag	Bez uwag.
Tabliczka znamionowa -	Nie dotyczy	Tabliczka znamionowa nie jest wymagana.
Stan nawierzchni -	W normie	Poziom nawierzchni w normie.
Inne uwagi -	Inne	Mechanizm zamykający furtki wejściowej na plac zabaw nie działa prawidłowo, wymagana naprawa. (zdjęcie: 6; 7)
