KSIĄŻKA PLACU ZABAW

Nr: **0XX8/2016/PL**

Plac zabaw przy:
Warszawska XX,
90-710 Xxxxxxxx

V. Raporty i załącznik z przeglądów okresowych

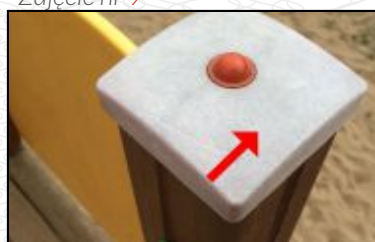
Zdjęcie nr 12

(zdjęcie: 11)
zadaszenia typ 1 - płyta HDPE	Naturalne zużycie/bez uwag	Zużycie w normie. Nie trzeba podejmować żadnych działań.
zaślepki na słupy - tworzywo sztuczne	Rozklejenie	Duży stopień zużycia elementów głównie w wyniku działania promieniowania UV. Elementy straciły kolor oraz stały się kruche i podatne na uszkodzenia. Zalecana dalsza obserwacja podczas kontroli funkcjonalnych w razie pojawienia się pęknięć zalecana wymiana.
		(zdjęcie: 12)
zjazd ślizgu typ 1 - stal nierdzewna	nie uzupełniono	nie uzupełniono
rama ślizgu typ 1 - stal	Naturalne zużycie/bez uwag	Zużycie w normie. Nie trzeba podejmować żadnych działań.
burty ślizgu typ 1 - płyta HDPE	Naturalne zużycie/bez uwag	Zużycie w normie. Nie trzeba podejmować żadnych działań.
śruby - stal ocynk	Naturalne zużycie/bez uwag	Zużycie w normie. Nie trzeba podejmować żadnych działań.

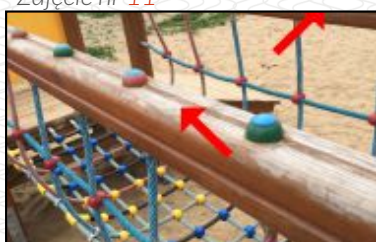
Zdjęcie nr 14

zaśleпки na śruby - tworzywo sztuczne	Naturalne zużycie/bez uwag	Kompletne, zużycie w normie. Nie trzeba podejmować żadnych działań. (zdjęcie: 13)
elementy konstrukcyjne pomostu - drewno klejone impregnowane powierzchniowo	Utrata właściwości zabezpieczających impregnatu	Element należy ponownie zabezpieczyć przed wpływem czynników atmosferycznych, np. poprzez pomalowanie lakierobejcą lub odpowiednią farbą do powierzchni drewnianych ograniczającą wnikanie wilgoci do wnętrza, zaolejowanie, itp. Przed naniesieniem nowej warstwy impregnatu elementy drewniane należy oczyścić/oszlifować papierem ściernym (drewno powinno być wówczas suche). Należy zwrócić uwagę, aby preparat użyty do konserwacji posiadał odpowiednie atesty. (zdjęcie: 14)
elementy linowe pomostu - stal w oplocie	Inne	Zużycie w normie.
fundament/fundamenty - fundament wylewany	Naturalne zużycie/bez uwag	Zużycie w normie.
Tabliczka znamionowa -	Jest - niekompletne informacje	Tabliczka znamionowa nie zawiera wszystkich wymaganych informacji. Zgodnie z zaleceniami normy urządzenie powinno być oznakowane tabliczką znamionową z nazwą producenta, nr. kat. produktu oraz datą produkcji. Brak nr katalogowego produktu. (zdjęcie: 15)

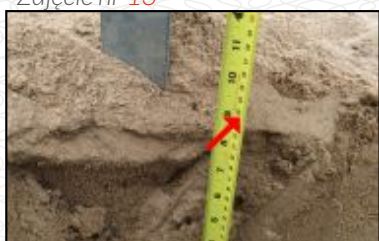
Zdjęcie nr 16

Stan nawierzchni -	Za niski poziom	Nawierzchnia pod urządzeniem jest rozproszona nierównomiernie oraz jej poziom jest zbyt niski. Poziom nawierzchni pod urządzeniem podyktowany jest wysokością swobodnego upadku z urządzenia. Zbyt niski poziom nawierzchni zwiększa wysokość upadku co może mieć wpływ na bezpieczeństwo użytkowników. Zalecane wyrównanie oraz uzupełnienie nawierzchni do poziomu określonego na znacznikach lub do minimalnej grubości 300 mm (zdjęcie: 16; 17)
Inne uwagi -	Brak uwag	Brak uwag

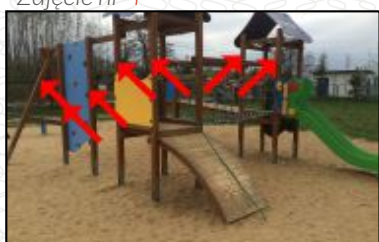
Zdjęcie nr 7

(zdjęcie: 7; 8; 9; 10)

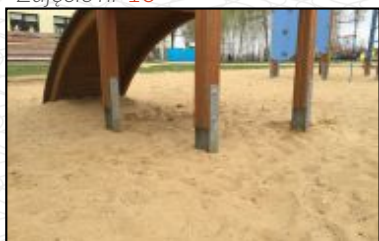
Zdjęcie nr 13

(zdjęcie: 13)

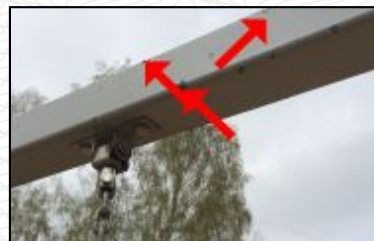
Zdjęcie nr 6

Element kontrolowany	Stan	Wynik kontroli / Uwagi
słupy konstrukcyjne - drewno klejone	Utrata właściwości zabezpieczających impregnatu	Element należy ponownie zabezpieczyć przed wpływem czynników atmosferycznych, np. poprzez pomalowanie lakierobejcą lub odpowiednią farbą do powierzchni drewnianych ograniczającą wnikanie wilgoci do wnętrza, zaolejowanie, itp. Przed naniesieniem nowej warstwy impregnatu elementy drewniane należy oczyścić/oszlifować papierem ściernym (drewno powinno być wówczas suche). Należy zwrócić uwagę, aby preparat użyty do konserwacji posiadał odpowiednie atesty. (zdjęcie: 1; 2; 3)
łańcuchy - stal ocynk	Naturalne zużycie/bez uwag	Zużycie w normie. Nie trzeba podejmować żadnych działań. (zdjęcie: 4)
elementy konstrukcyjne - stal	Uszkodzenie powłoki lakierniczej	Stwierdzono uszkodzenie powłoki lakierniczej. Wada estetyczna - bez wpływu na bezpieczeństwo. Zalecane oczyszczenie elementu, odtłuszczenie powierzchni i polakierowanie np. lakierem w spray'u lub pomalowanie farbą do elementów metalowych "na zewnątrz". (zdjęcie: 5; 6)

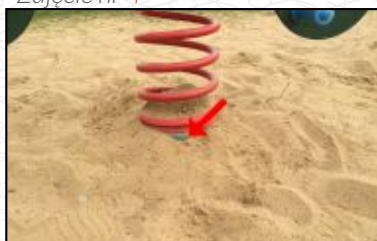
Zdjęcie nr 7

Stan nawierzchni -	Za niski poziom	Poziom nawierzchni jest zbyt niski. Element mocujący urządzenie do fundamentu znajduje się zbyt płytko. Zalecane uzupełnienie nawierzchni do poziomu określonego na znacznikach.
		(zdjęcie: 7)
wypełnienia - płyta HDPE	Naturalne zużycie/bez uwag	Zużycie w normie. Nie trzeba podejmować żadnych działań.
siedziska - płyta HDPE	Naturalne zużycie/bez uwag	Zużycie w normie. Nie trzeba podejmować żadnych działań.
elementy konstrukcyjne - stal	Naturalne zużycie/bez uwag	Zużycie w normie. Nie trzeba podejmować żadnych działań.
Tabliczka znamionowa -	Brak	Brak tabliczki znamionowej przy urządzeniu, zgodnie z zaleceniami normy urządzenie powinno być oznakowane tabliczką znamionową z nazwą producenta, nr. kat. produktu oraz datą produkcji. Zalecane uzupełnienie brakującej tabliczki.
Inne uwagi -	Brak uwag	Brak uwag

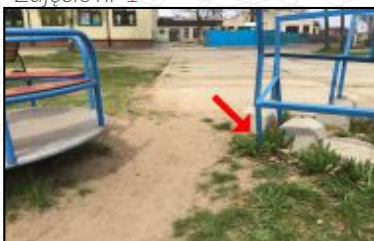
Zdjęcie nr 5

Element kontrolowany	Stan	Wynik kontroli / Uwagi
chwyty - stal nierdzewna	Inne	Stwierdzono drobne uszkodzenia powłoki lakierniczej oraz oznaki korozji elementu. Zalecane jego oczyszczenie, a następnie zabezpieczenie przed działaniem czynników atmosferycznych, np. lakierem w spray'u lub farbą do metalu. (zdjęcie: 1; 2)
siedziska - sklejka malowanie powierzchniowe	Naturalne zużycie	Stwierdzono miejscowe rozwarstwianie się sklejki. Zalecane oczyszczenie elementów, oszlifowanie zadr oraz ponowne pomalowanie atestowanymi preparatami typu lakierobejca. Regularnie wykonywane zabiegi konserwacyjne wpływają na estetykę oraz mogą znacznie wydłużyć "żywność" urządzenia. (zdjęcie: 3)
Inne uwagi -	Inne	Urządzenie z ruchem wymuszonym, w którego strefie bezpiecznej składowane są ostre elementy z metalu i betonu. Zalecane natychmiastowe usunięcie składowanych przedmiotów ze strefy bezpiecznej urządzenia i nie składowanie ich w obrębie placu zabaw. (zdjęcie: 4; 5)

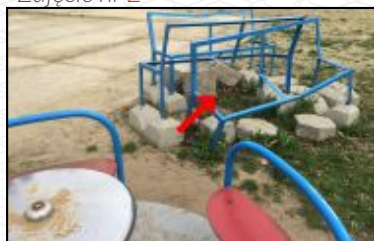
Zdjęcie nr 6

Stan nawierzchni -	Za niski poziom	Poziom nawierzchni jest zbyt niski. Prześwit pomiędzy dolną krawędzią platformy a nawierzchnią nie powinien wynosić więcej niż 80 mm. Zalecane obniżenie fundamentowania urządzenia do zalecanego poziomu.
		(zdjęcie: 6)
fundament/fundamenty - fundament wylewany	Inne	Urządzenie źle zafundamentowane, platforma nie znajduje się w poziomie ponadto posadowiona jest zbyt wysoko. Prześwit pomiędzy dolną krawędzią platformy a nawierzchnią nie powinien wynosić więcej niż 80 mm. Zalecane obniżenie fundamentowania oraz wypoziomowanie urządzenia.
		(zdjęcie: 7)
łożyska - łożysko smarowanie smarem	Naturalne zużycie/bez uwag	Zużycie w normie. Nie trzeba podejmować żadnych działań.
podesty - aluminium	Naturalne zużycie/bez uwag	Zużycie w normie. Nie trzeba podejmować żadnych działań.
elementy konstrukcyjne - stal	Naturalne zużycie/bez uwag	Zużycie w normie. Nie trzeba podejmować żadnych działań.
