# KSIAŻKA PLACU ZABAW

Nr: **0XX8/2016/PL**

Plac zabaw przy:  
Warszawska XX,  
90-710 Xxxxxxxx

Nazwa placu zabaw: **Plac zabaw "Xxxxxx" przy SP w Xxxxxx**

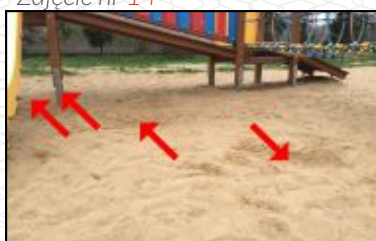
Zdjęcie nr 17

| Stan nawierzchni - | Za niski poziom | Nawierzchnia pod urządzeniem jest rozproszona nierównomiernie oraz jej poziom jest zbyt niski. Poziom nawierzchni pod urządzeniem podyktowany jest wysokością swobodnego upadku z urządzenia. Zbyt niski poziom nawierzchni zwiększa wysokość upadku co może mieć wpływ na bezpieczeństwo użytkowników. Zalecane wyrównanie oraz uzupełnienie nawierzchni do poziomu określonego na znacznikach lub do minimalnej grubości 300 mm<br><br>(zdjęcie: 16; 17) |

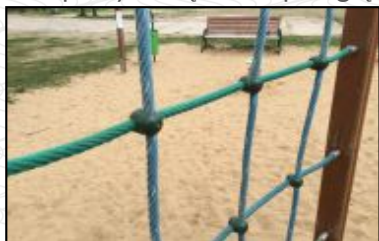
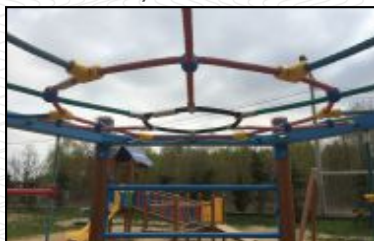
| elementy linowe - stal w<br>oplocie | Inne | Naturalne zużycie, bez uwag.<br><br>(zdjęcie: 7; 8) |

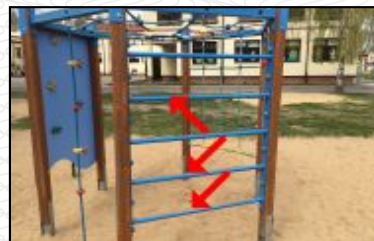
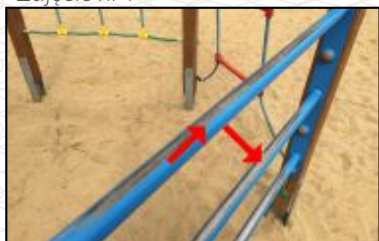
| elementy konstrukcyjne -<br>stal | Uszkodzenie powłoki<br>lakierniczej | Stwierdzono uszkodzenie powłoki<br>lakierniczej. Wada estetyczna - bez wpływu<br>na bezpieczeństwo. Zalecane oczyszczenie<br>elementu, odtłuszczenie powierzchni i<br>polakierowanie np. lakierem w spray'u lub<br>pomalowanie farbą do elementów<br>metalowych "na zewnątrz".<br><br>(zdjęcie: 9; 10) |

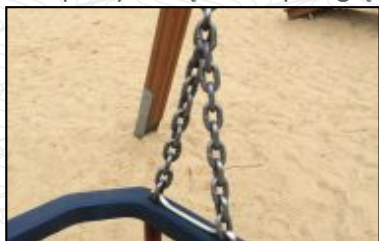
Zdjęcie nr 4

| Element kontrolowany | Stan | Wynik kontroli / Uwagi |
|---|---|--|
| łańcuchy - stal ocynk | Naturalne zużycie/bez uwag | Zużycie w normie. Nie trzeba podejmować żadnych działań.<br><br>(zdjęcie: 4) |

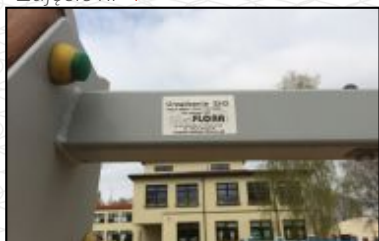
Zdjęcie nr 7

| Element kontrolowany | Stan | Wynik kontroli / Uwagi |
|---|---|--|
| Tabliczka znamionowa - | Jest - bez uwag | Tabliczka znamionowa jest czytelna i zawiera wszystkie potrzebne informacje.<br><br>(zdjęcie: 7) |

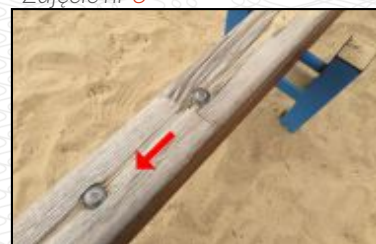
Zdjęcie nr 6

| Element kontrolowany | Stan | Wynik kontroli / Uwagi |
|---|---|---|
| belka - drewno klejone malowanie powierzchniowe | Utrata właściwości zabezpieczających impregnatu | Element należy ponownie zabezpieczyć przed wpływem czynników atmosferycznych, np. poprzez pomalowanie lakierobejcą lub odpowiednią farbą do powierzchni drewnianych ograniczającą wnikanie wilgoci do wewnątrz, zaolejowanie, itp. Przed naniesieniem nowej warstwy impregnatu elementy drewniane należy oczyścić/oszlifować papierem ściernym (drewno powinno być wówczas suche). Należy zwrócić uwagę, aby preparat użyty do konserwacji posiadał odpowiednie atesty.<br><br>(zdjęcie: 4; 5; 6) |

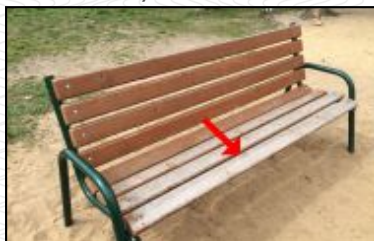
Zdjęcie nr 2

| Element kontrolowany | Stan | Wynik kontroli / Uwagi |
|---|---|---|
| śruby - stal ocynk | Korozja | Nieznaczna korozję elementu. Zalecane jego oczyszczenie, a następnie zabezpieczenie przed działaniem czynników atmosferycznych farbą do metalu. W przypadku znacznego postępu korozji - konieczna jego wymiana na nowy. lub: Stwierdzono znaczną korozję elementu. Konieczna wymiana.<br><br>(zdjęcie: 2) |

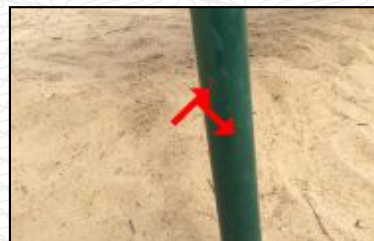
Zdjęcie nr 3

| Element kontrolowany | Stan | Wynik kontroli / Uwagi |
|---|---|---|
| elementy konstrukcyjne - stal | Korozja | Stwierdzono oznaki drobnej korozji elementu. Zalecane jego oczyszczenie, a następnie zabezpieczenie przed działaniem czynników atmosferycznych, np. lakierem w spray'u lub farbą do metalu.<br><br>(zdjęcie: 3) |

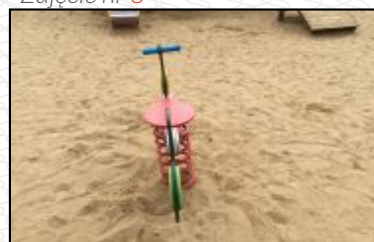
Zdjęcie nr 6

| Element kontrolowany | Stan | Wynik kontroli / Uwagi |
|--|---|--|
| fundament/fundamenty -<br>fundament wylewany | Inne | urządzenie przechylone od pionu, należy ustawić urządzenie w pionie oraz poprawić fundamentowanie jeśli to konieczne.<br><br>(zdjęcie: 6) |
