# PRZEGLĄD PODSTAWOWY

Nr: PR/01/2016

Raport z przeglądu: PODSTAWOWEGO / ROCZNEGO

Adres placu zabaw: Warszawska XX,  
96-3XX Xxx

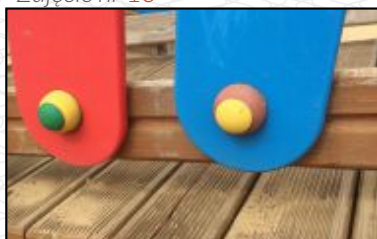
Zdjęcie nr 13

| zaśleпки na śruby - tworzywo sztuczne | Naturalne zużycie/bez uwag | Kompletne, zużycie w normie. Nie trzeba podejmować żadnych działań.<br><br>(zdjęcie: 13) |

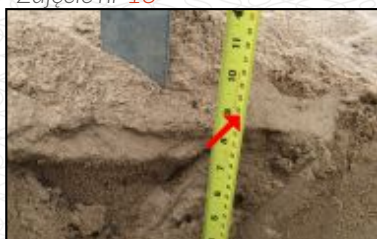
Zdjęcie nr 16

| Stan nawierzchni - | Za niski poziom | Nawierzchnia pod urządzeniem jest rozproszona nierównomiernie oraz jej poziom jest zbyt niski i. Poziom nawierzchni pod urządzeniem podyktowany jest wysokością swobodnego upadku z urządzenia. Zbyt niski poziom nawierzchni zwiększa wysokość upadku co może mieć wpływ na bezpieczeństwo użytkowników. Zalecane wyrównanie oraz uzupełnienie nawierzchni do poziomu określonego na znacznikach lub do minimalnej grubości 300 mm<br><br>(zdjęcie: 16; 17) |

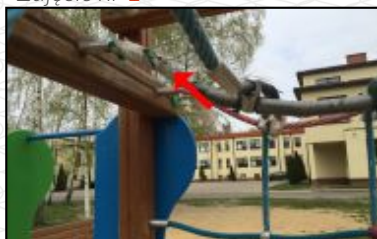
Zdjęcie nr 4

| elementy linowe pomostu - stal w oplocie | Inne | Stwierdzono uszkodzenie górnej środkowej liny pomostu. Lina jest zerwana na obu końcach. Zalecana jak najszybsza wymiana elementu na nowy.<br><br>(zdjęcie: 3; 4; 5) |

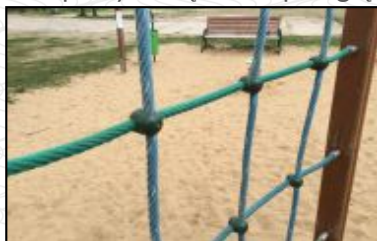
Zdjęcie nr 7

| elementy linowe - stal w<br>oplocie | Inne | Naturalne zużycie, bez uwag.<br><br>(zdjęcie: 7; 8) |

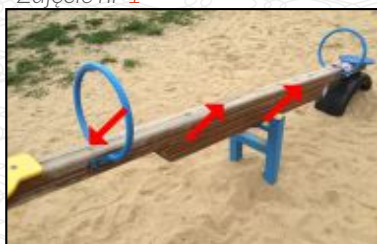
Zdjęcie nr 4

| Element kontrolowany | Stan | Wynik kontroli / Uwagi |
|---|---|---|
| belka - drewno klejone<br>malowanie powierzchniowe | Utrata właściwości zabezpieczających impregnatu | Element należy ponownie zabezpieczyć przed wpływem czynników atmosferycznych, np. poprzez pomalowanie lakierobejcą lub odpowiednią farbą do powierzchni drewnianych ograniczającą wnikanie wilgoci do wnętrza, zaolejowanie, itp. Przed naniesieniem nowej warstwy impregnatu elementy drewniane należy oczyścić/oszlifować papierem ściernym (drewno powinno być wówczas suche). Należy zwrócić uwagę, aby preparat użyty do konserwacji posiadał odpowiednie atesty.<br><br>(zdjęcie: 4; 5; 6) |

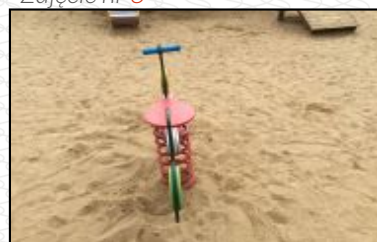
Zdjęcie nr 6

| Element kontrolowany | Stan | Wynik kontroli / Uwagi |
|---|---|---|
| fundament/fundamenty - fundament wylewany | Inne | urządzenie przechylone od pionu, należy ustawić urządzenie w pionie oraz poprawić fundamentowanie jeśli to konieczne.<br><br>(zdjęcie: 6) |

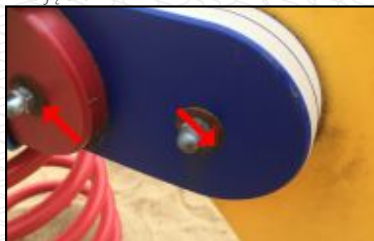
Zdjęcie nr 5

| Element kontrolowany | Stan | Wynik kontroli / Uwagi |
|---|---|---|
| Inne uwagi - | Inne | Urządzenie z ruchem wymuszonym, w którego strefie bezpiecznej składowane są ostre elementy z metalu i betonu. Zalecane natychmiastowe usunięcie składowanych przedmiotów ze strefy bezpiecznej urządzenia i nie składowanie ich w obrębie placu zabaw.<br><br>(zdjęcie: 4; 5) |

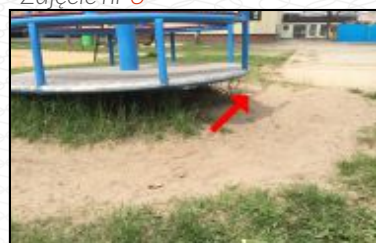
Zdjęcie nr 6

| Stan nawierzchni - | Za niski poziom | Poziom nawierzchni jest zbyt niski. Prześwit pomiędzy dolną krawędzią platformy a nawierzchnią nie powinien wynosić więcej niż 80 mm. Zalecane obniżenie fundamentowania urządzenia do zalecanego poziomu.<br><br>(zdjęcie: 6) |

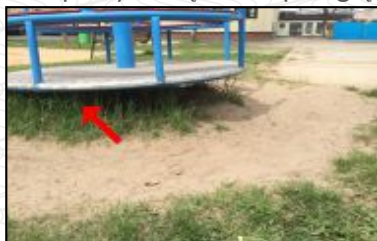
Zdjęcie nr 7

| fundament/fundamenty -<br>fundament wylewany | Inne | Urządzenie źle zafundamentowane, platforma nie znajduje się w poziomie ponadto posadowiona jest zbyt wysoko. Prześwit pomiędzy dolną krawędzią platformy a nawierzchnią nie powinien wynosić więcej niż 80 mm. Zalecane obniżenie fundamentowania oraz wypoziomowanie urządzenia.<br><br>(zdjęcie: 7) |
